# Keipsalon lounaispuolen hylky

MV 1000054803

Laatija: T.Laaksonen

Pvm.: 20.1.2025

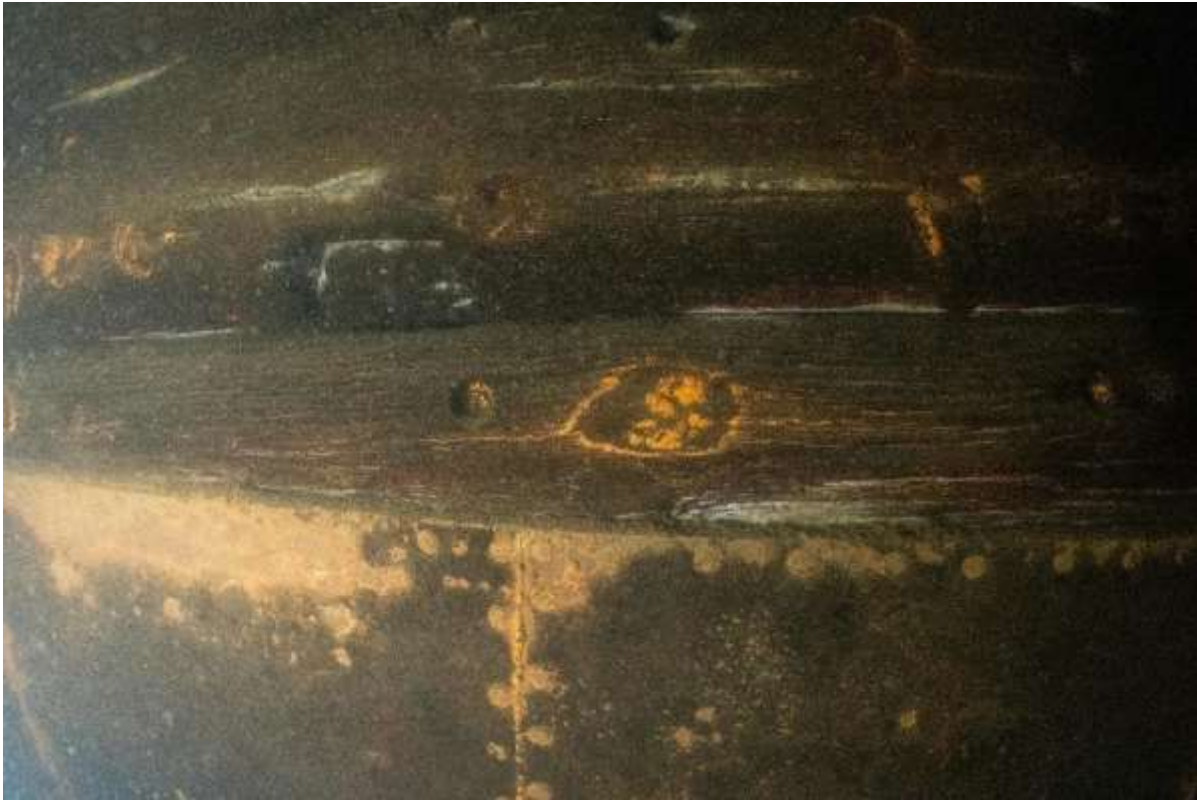
Puuaines on tummaa ja alus on pellitetty vesirajaan asti.

Puuaines on valokuvissa hyvin tummaa (tumma tammi?) ja runko pellitetty joka voisi viitata siihen että joko, alusta olisi käytetty valtameri olosuhteissa (laivamato suoja) tai vain jääeroosiosuoja jota on käytetty puualuksissa 1900 luvun alusta lähtien.

Kuva1, kylkeä ja pellitys (Sami P.)

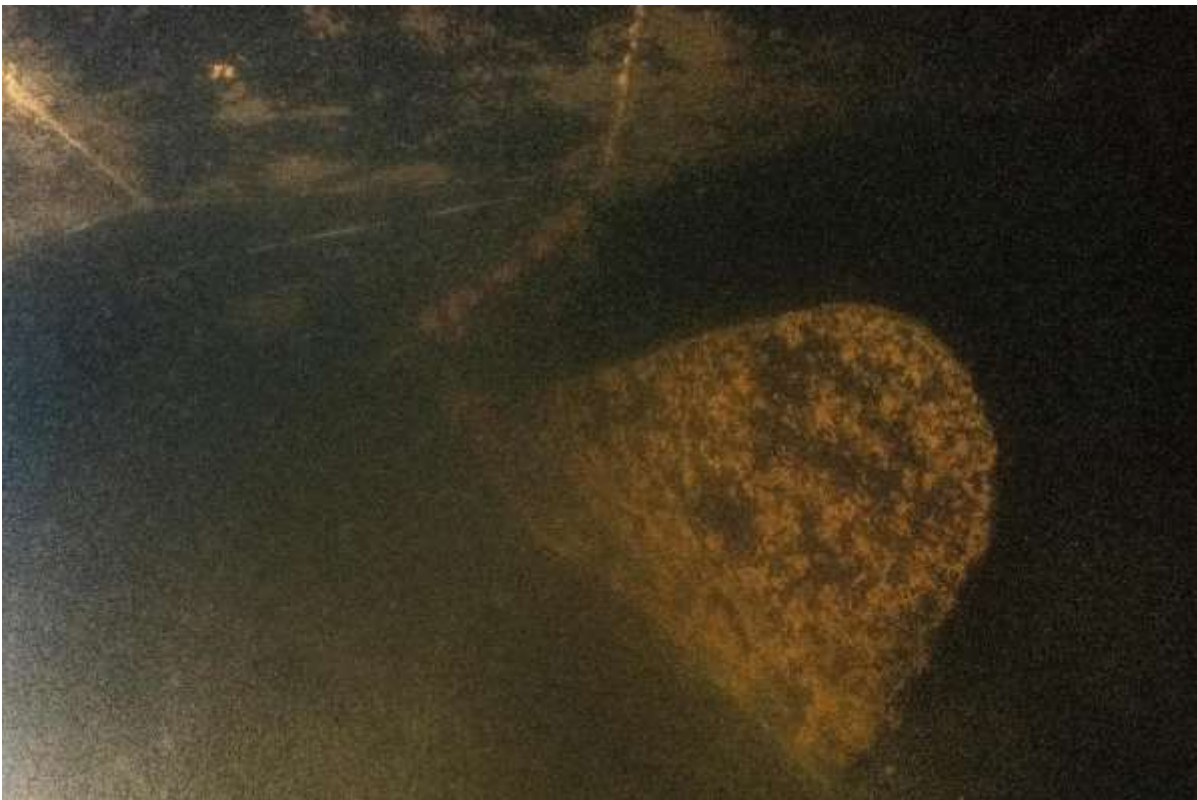
Kuva 2, peräsin (Sami P.)

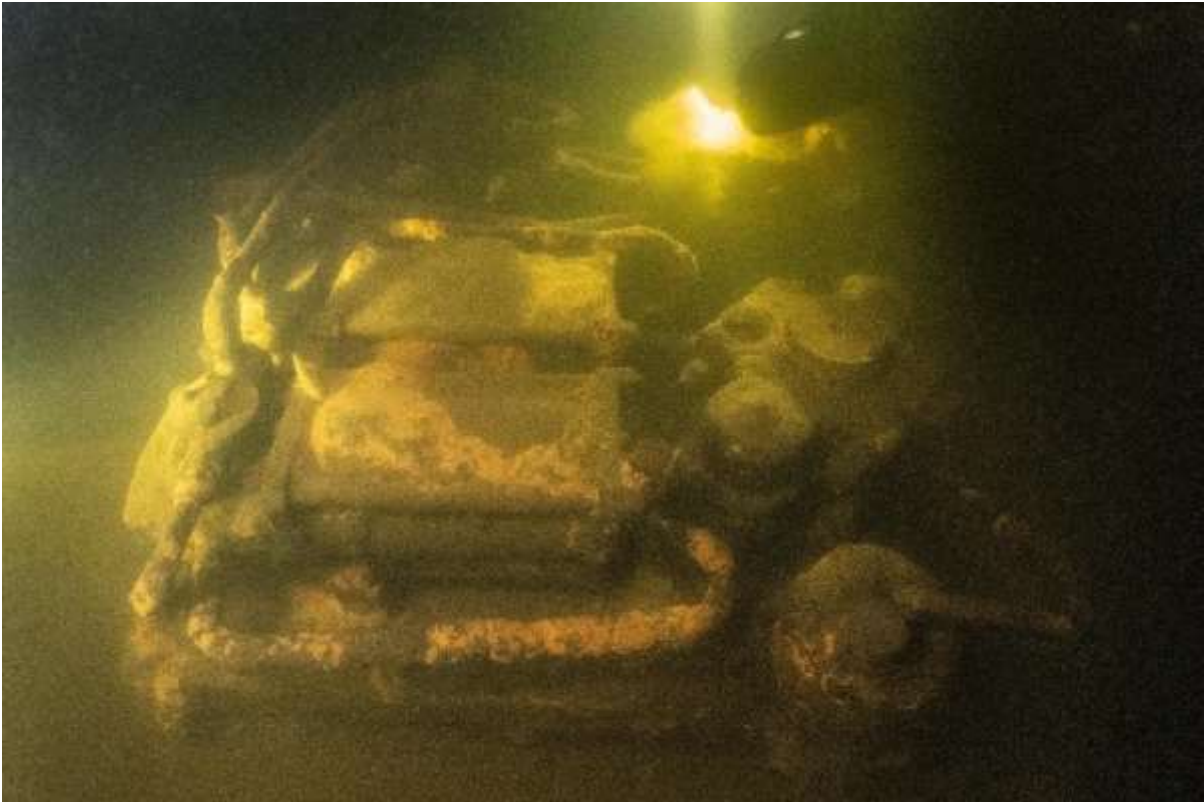
Aluksen ohjauslaitteisto ruoria lukuunottamatta, on hilyssä vielä paikallaan. Hydraulinen peräsinkoneisto jossa Robertson (Norway) peräsinkulman osoitin. Peräsin on myös paikallaan

Aluksessa havaitun peräsinkoneiston valmistus on aloitettu 1940 luvulla jonka vuoksi ei ole syytä epäillä hyllyn uponneen yli 100 vuotta sitten. Liitekuvin vertauksena vuonna 1964 valmistettu ja käytössä oleva peräsinkoneisto teräsalus Bragessa (Pekka Huhta).

Kuva 3, peräsimen hydraulikoneisto (Sami P.)

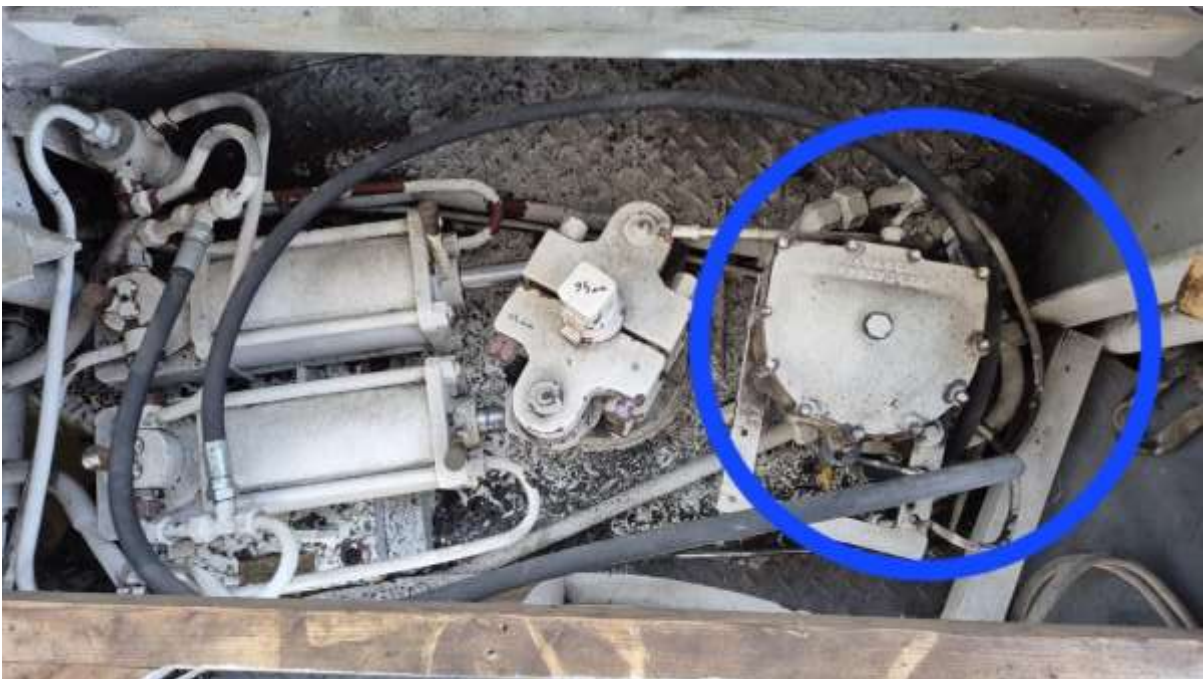
Kuva 4, Bragen peräsinkoneisto. Ympyröitynä sama asennoitin, joka myös hylyn koneikossa (Pekka H.)

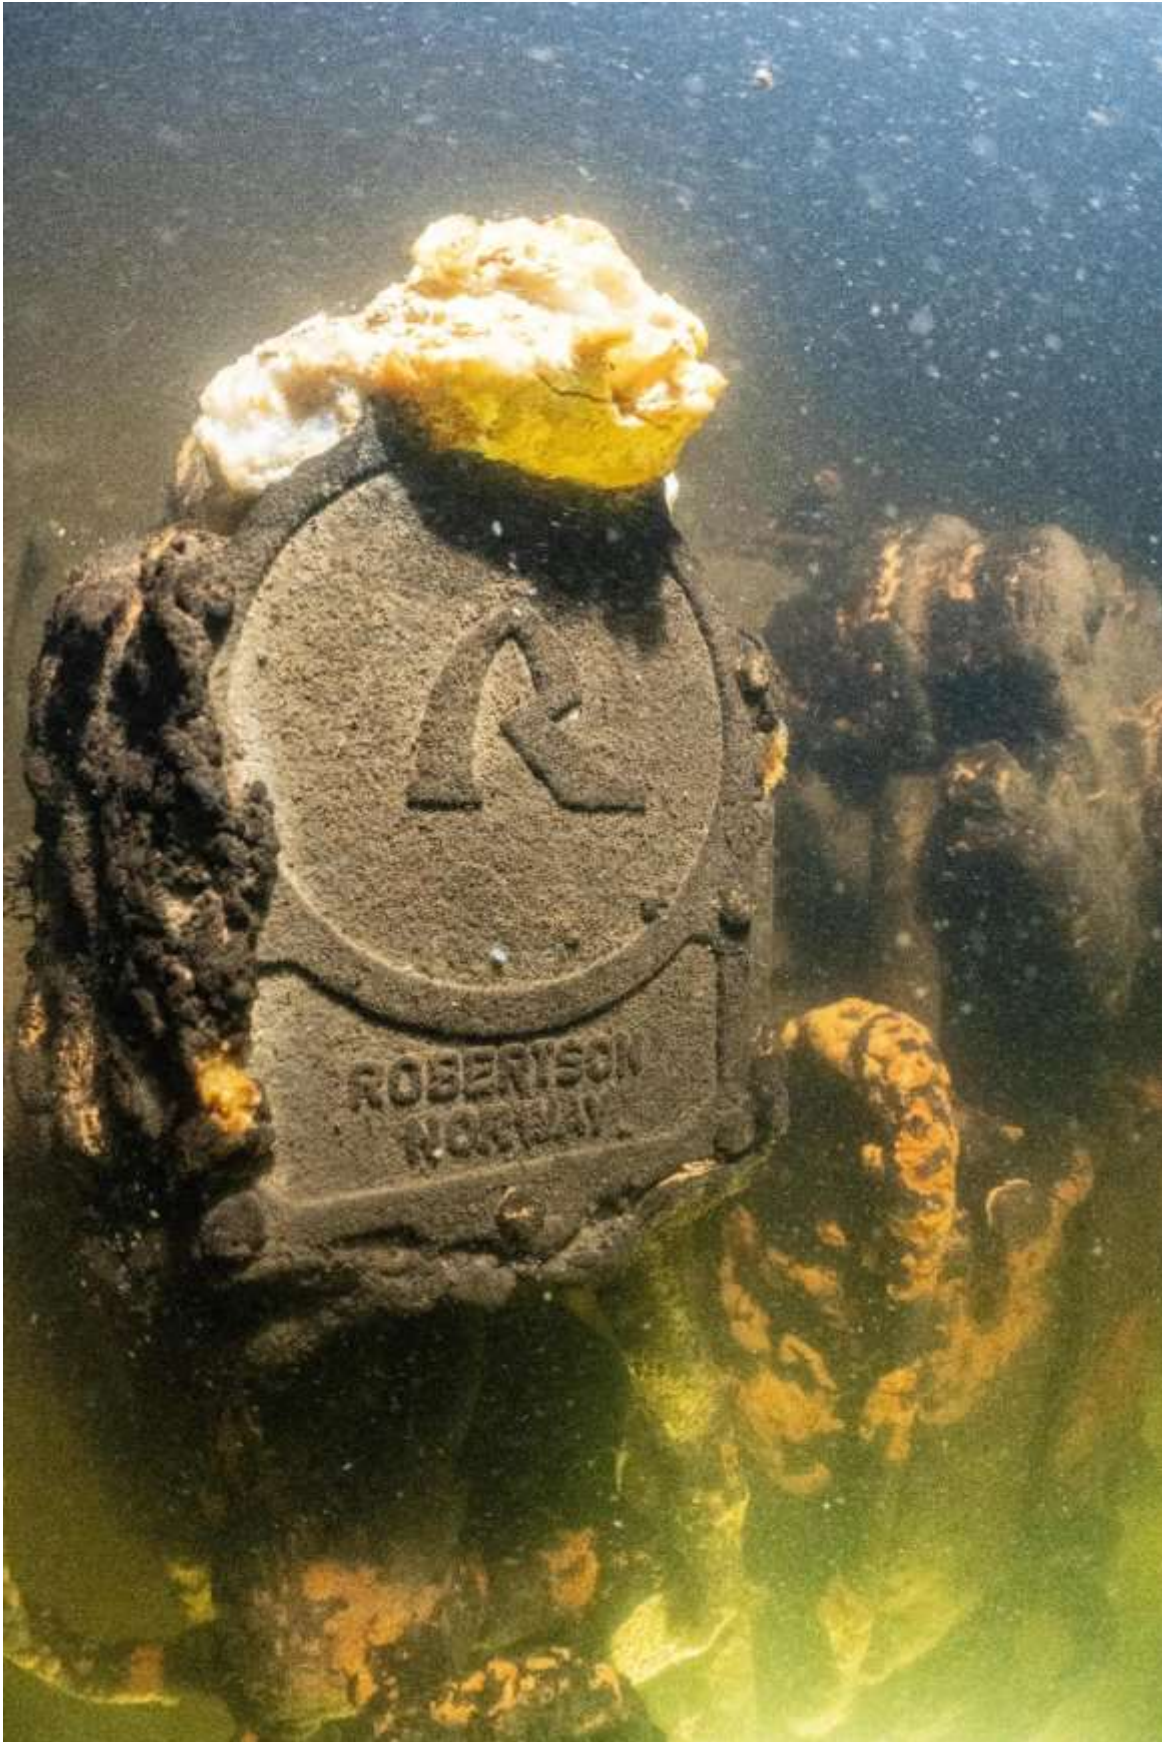
Kuva 5, peräsimen ohjainyksikkö (Sami P.)

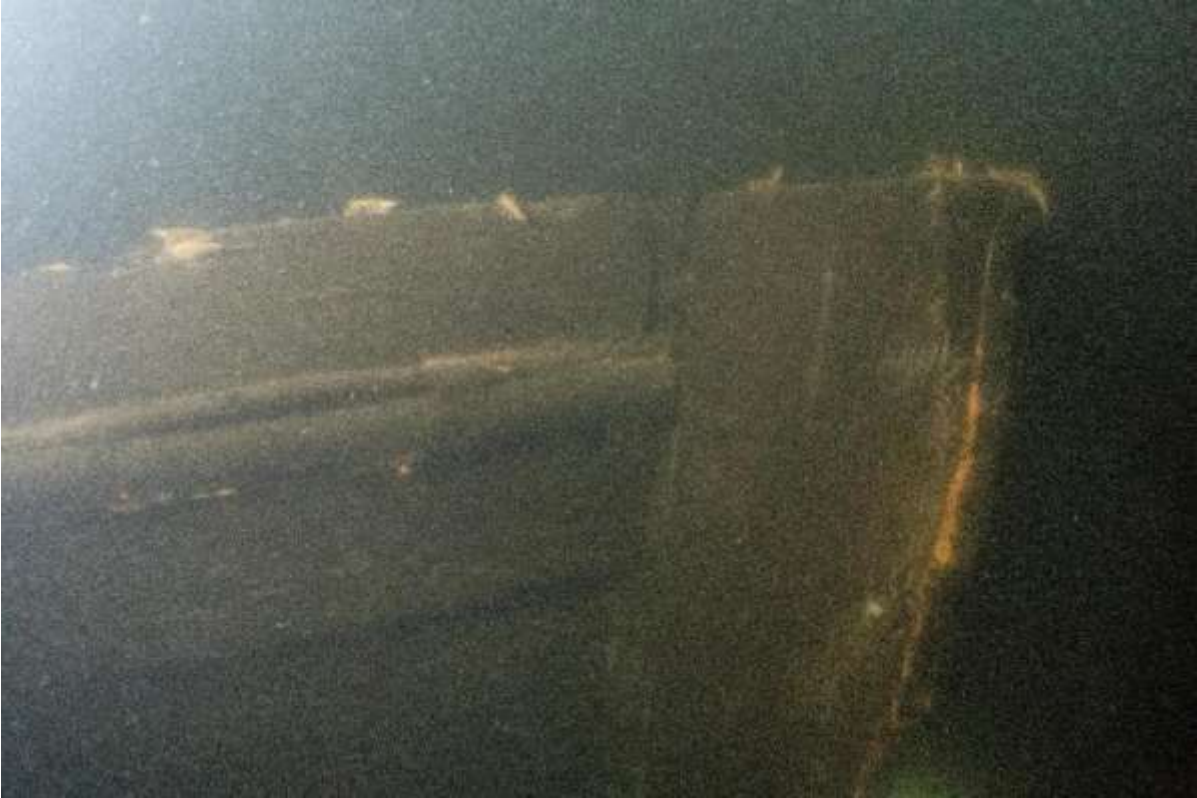
Kuva 6, aluksen keula (Sami P.)

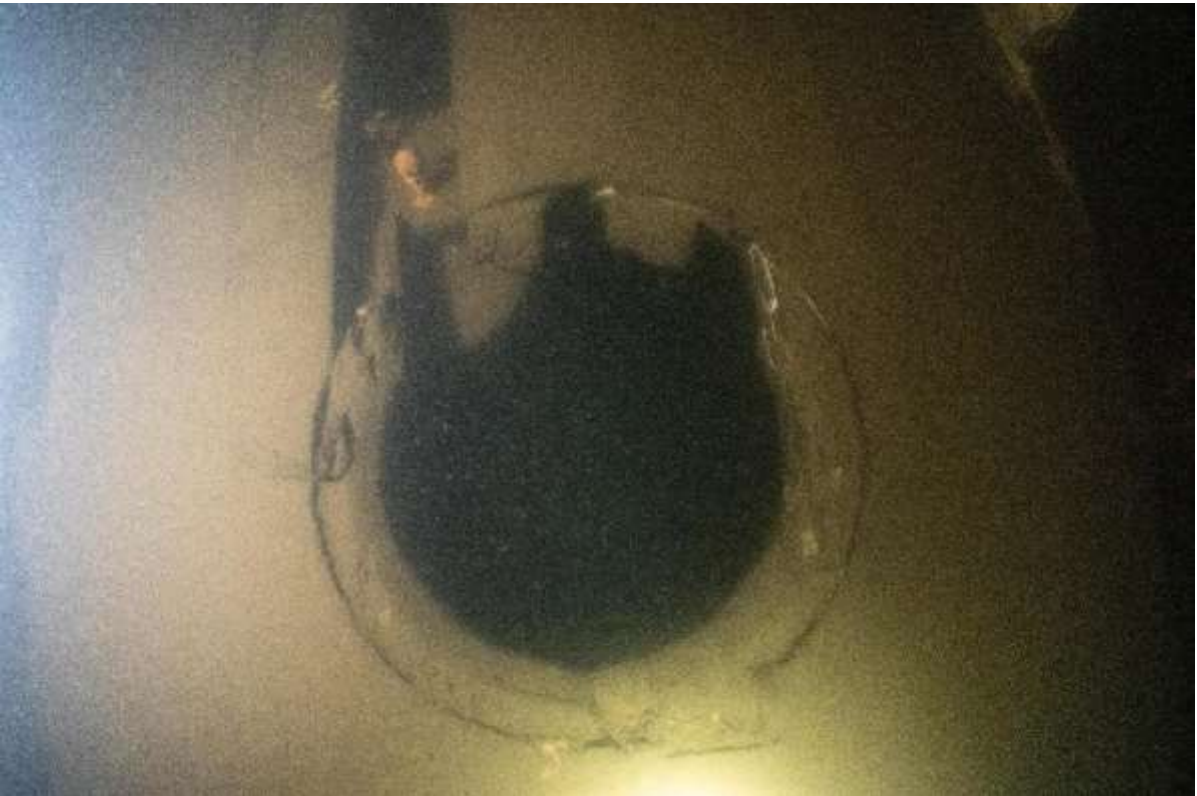
Kansirakenteissa on läpivientireikiä, joista osa voisi olla vanhoja maston läpivientejä.

Kuva 7, kannen läpivienti (Sami P.)
